Эксплуатационные дефекты полимерных труб и их сантехническая экспертиза

Борис Хромов, начальник отдела экспертиз ОАО «НИИСантехники»

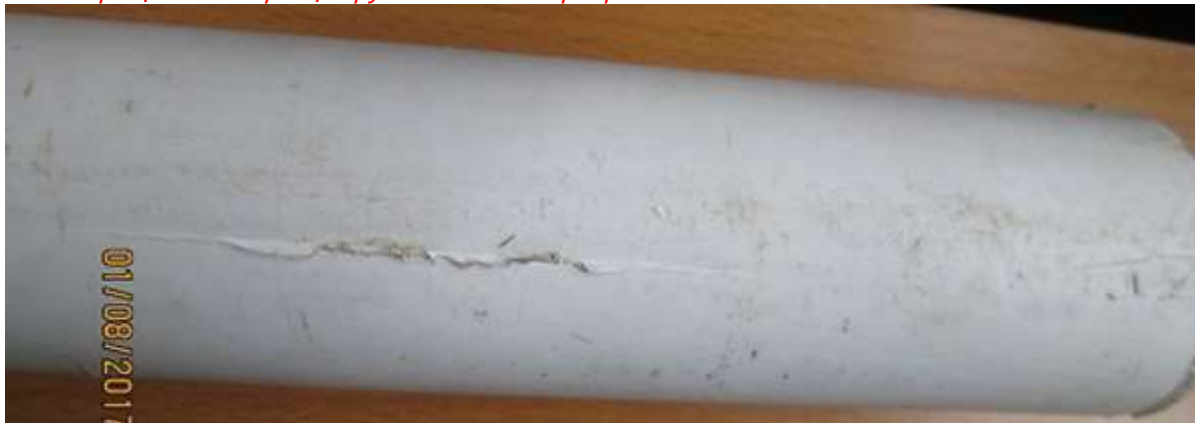
Поступившая на экспертизу дефектная труба эксплуатировалась на внутренней разводке ГВС в качестве стояка с ноября 2016 г. по июль 2017 г., после чего произошло ее разрушение. Дефект представлял собой сквозную трещину (рис. 1).

Рис. 1 Трещина на образце трубы PP-R без маркировки

Поскольку один из испытуемых образцов разрушился до истечения контрольного времени испытания, результат испытания признается отрицательным. Учитывая же существенное несоответствие исследованного параметра (стойкость занижена в 41 раз), причиной растрескивания материала определяется использование нестандартного материала, второсортного сырья при изготовлении труб.

Соответственно по результатам экспертизы причиной появления сквозных трещин на трубе во время эксплуатации было признано отклонение параметра ГОСТ 32415–2013 (5.1.2) – стойкость к действию постоянного внутреннего давления, ставшее следствием использования нестандартного сырья для изготовления труб.

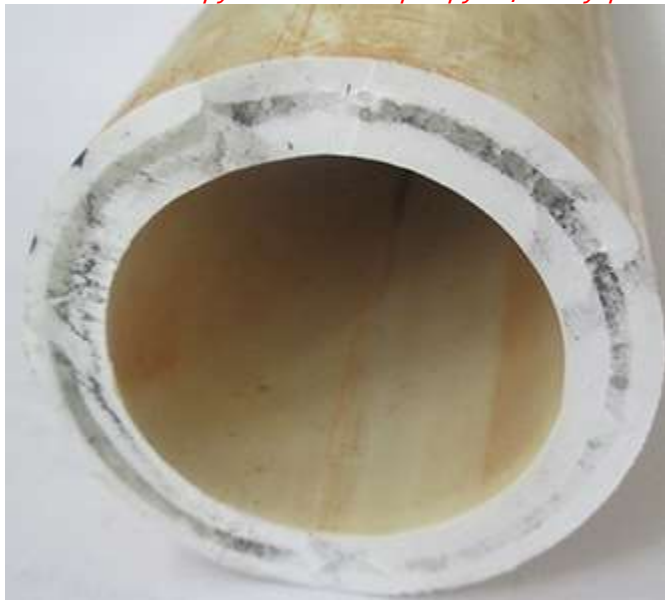
Кроме того, в паспорте, выдаваемом на это изделие, значилось наличие красной полосы и оранжевого среднего слоя. Однако на исследуемой трубе полоса отсутствовала, а прослойка была серого цвета (рис. 2). Следовательно, внешний вид трубы не соответствовал заявленному и уже можно предположить с достаточной степенью достоверности, что реальные характеристики также не будут совпадать с заявленными.

Рис. 2 Сечение трубы из PP-R с армирующим внутренним слоем из стекловолокна

Такие предположения подтверждались проведенными измерениями. Если наружный и внутренние диаметры трубы, общая толщина стенки и толщина наружного слоя, соответствовали заявленным, то толщины внутреннего и среднего слоев трубы, показали расхождение с паспортными данными: вместо 1,65 мм каждого слоя было выполнено 2,6 мм и 1 мм соответственно. Такие расхождения сказываются на возникновении нерасчетных напряжений между слоями при линейных расширениях и приводят к разрывам связей.

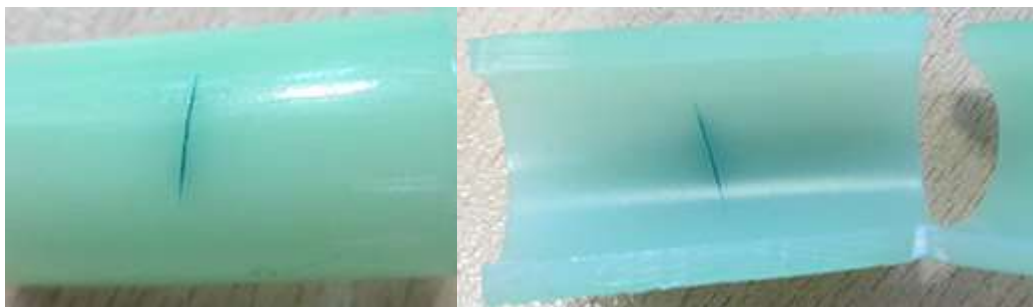
8 ноября 2016 г. система отопления разгерметизировалась, появилось протекание теплоносителя через межэтажное перекрытие между цокольным и первым этажом. Дефект находился на изгибе трубы по внешнему радиусу. Заказчик обратился за экспертизой не сразу, списав поломку на неаккуратный монтаж. Однако 4 июля 2017 г. система отопления повторно разгерметизировалась (протекание из контура теплого пола второго этажа).

Рис. 3 Поперечная трещина в стенке трубы из PE-X: а – снаружи, б – внутри

Имеющееся повреждение трубы – трещина (рис. 3 а, б, рис. 4), как показывает опыт исследований, образуется вследствие либо неправильного монтажа, либо низкого качества материала. При испытании в лаборатории опытного образца трубы, установленной в системе отопления, на стойкость при постоянном внутреннем гидростатическом давлении оказалось, что она не соответствует тем характеристикам, которые были определены для такой же трубы при сертификационных испытаниях. Стойкость к действию постоянного внутреннего давления оказалась заниженной в 20,8 раза. Это значило, что для изготовления трубы использовано сырье низкого качества. При дальнейших исследованиях было выявлено, что степень сшивки материала трубы, установленной на объекте и не выдержавшей должного срока эксплуатации, в 3,1 раза ниже, чем это требуется по нормам, и составляет только 22 % вместо 70 %. Низкая степень сшивки полиэтилена является причиной недостаточной стойкости материала трубы к действию постоянного внутреннего давления.

Для заказчика в данном случае важно то, что согласно проведенной экспертизе фактор монтажа и эксплуатации, в том числе использование теплоносителя на основе пропиленгликоля, не повлияли на стойкость труб. Причиной же появления сквозной трещины на представленной трубе стали недостатки или несоблюдение технологии при изготовлении труб. В итоге это было признано и изготовителем, а заказчик экспертизы получил существенную денежную компенсацию.

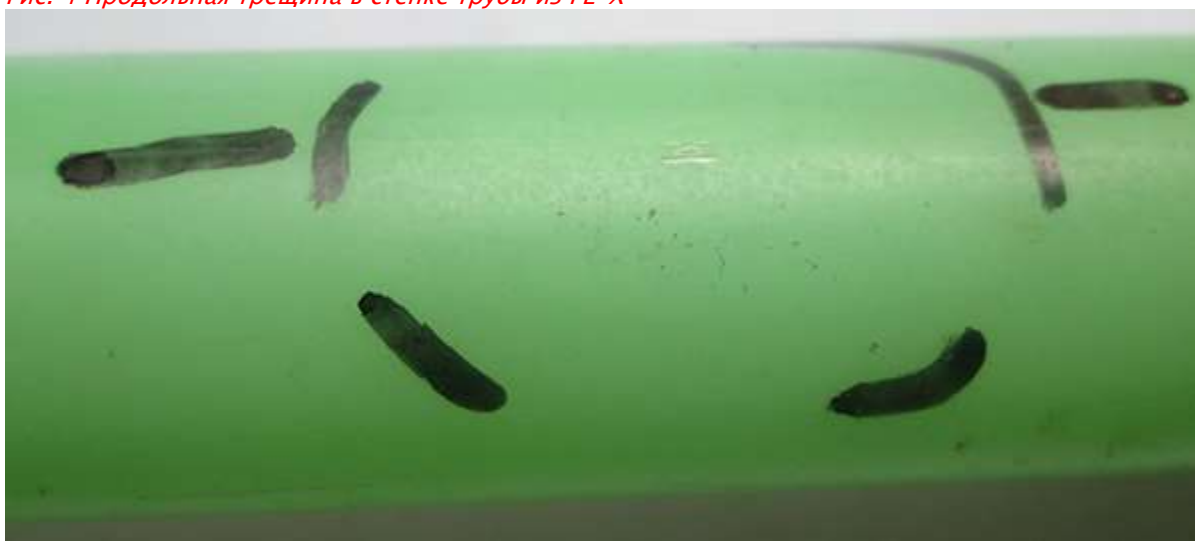
Рис. 4 Продольная трещина в стенке трубы из PE-X

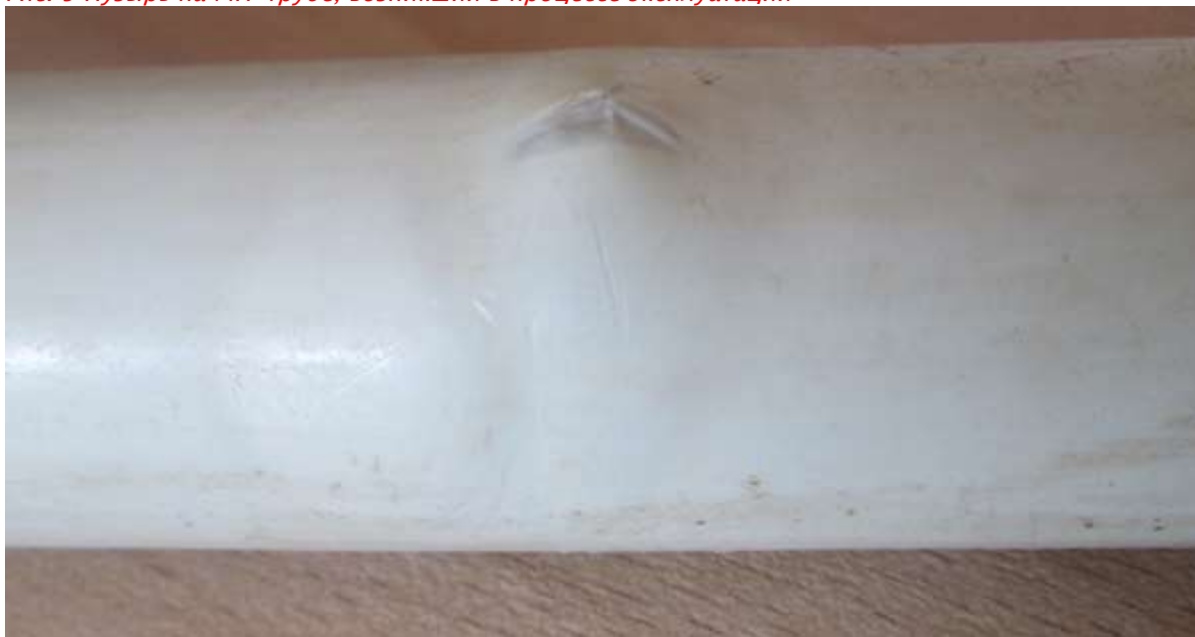
Однако и МП-трубы получают дефекты в процессе эксплуатации. Относительно часто при эксплуатации таких труб в напорных трубопроводах на них появляются пузыри (рис. 5). В практике сантехнической экспертизы случаются заказы на исследование таких труб с пузырями от уважаемых производителей, чья продукция зарекомендовала себя на рынке добротным качеством. В частности, рассматривался такой случай, где сертифицированные МП-трубы известного производителя эксплуатировались в двухтрубной системе отопления в режиме до 83 °С в течение двух сезонов. К концу второго сезона, на всех трубах появились множественные пузыри. Разрывов пузырей при этом не отмечалось.

Рис. 5 Пузырь на МП-трубе, возникший в процессе эксплуатации

Таким образом, дефекты в виде множественных пузырей свидетельствуют о совокупности двух явлений: проникновение паров через основной слой и некачественное склеивание основного и алюминиевого слоев. Имеющиеся вздутия не влияют на прочность трубы в целом.

Однако ГОСТ Р 52134–2003 и ГОСТ Р 53630–2009 не допускают наличия пузырей на поверхностях труб в течение всего срока эксплуатации, поскольку такие дефекты вызывают существенное ухудшение внешнего вида труб. Стойкость при постоянном давлении таких труб прогнозируется методом испытаний под воздействием тепловой нагрузки в течение 1000 ч и более. Проведенные испытания труб по данному параметру показали положительный результат: трубы полностью сохранили герметичность. Появление на трубах пузырей и трещины (без потери герметичности) не считается отказом, является косметическим дефектом и свидетельствует о допустимости их дальнейшего использования, так как функциональные свойства трубы обеспечиваются за счет внутреннего слоя, который сохранил свою способность к нагрузке.

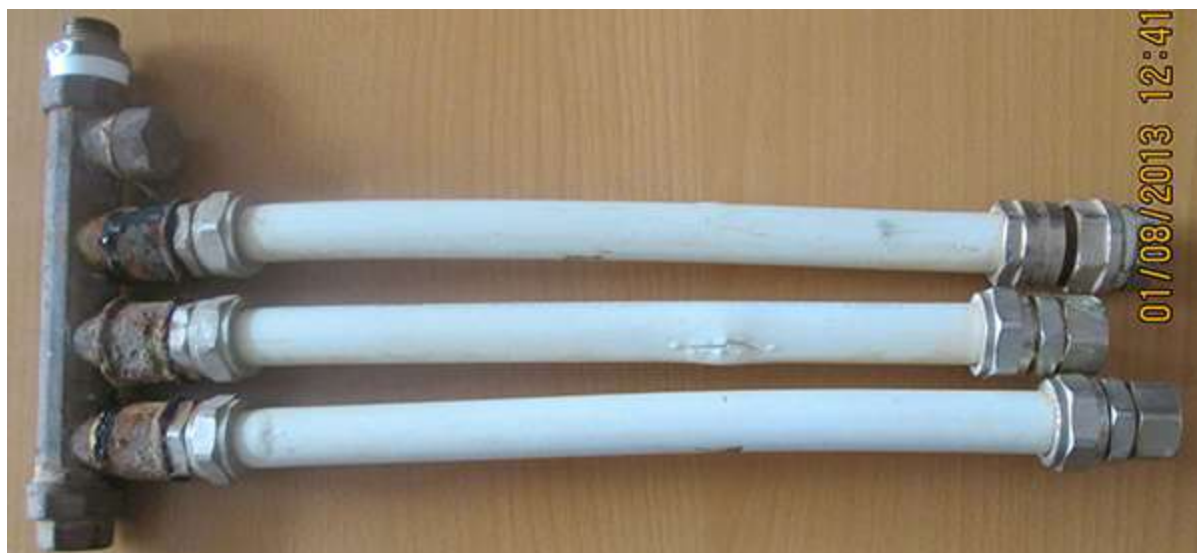
Исследование проводилось в следующих направлениях: анализ качества трубы, определение совокупности действующих факторов, приведших к появлению дефектов (температура, давление, сроки эксплуатации). Определение степени сшивки показало полное соответствие заявленным параметрам и нормативным требованиям. А вот при испытании стойкость при постоянном внутреннем гидростатическом давлении (рис. 6) в режиме «вода в воздухе», давление – 1,4 МПа; температура 95 °С в течение 1000 часов, пузыри образовывались, как новой трубе, так и раздувались на образцах уже побывавших в эксплуатации. Однако отказов с образованием протечек вследствие потери герметичности при этом не происходило. На одном образце произошел разрыв верхнего слоя по длине около 30 мм. По окончании испытаний производилось разрезание всех мест вздутий, в том числе на образце, не прошедшем испытания. При этом было выявлено наличие капель воды в образце, не прошедшем испытания, и влага у остальных образцов. Причем, вздутие внутреннего слоя при разрезании устранялось, обнаруживалось расслоение внутреннего полимерного слоя и фольги. Такой эффект возникает вследствие диффузии паров воды через внутренний (основной) слой трубы. Пары встречают препятствие у алюминиевой прослойки и накапливаются в местах недостаточной адгезии (склеивания), что привело к вздутиям.

Рис. 6 МП-трубы после испытания на стойкость при постоянном внутреннем гидростатическом давлении (внизу – новая)
